# Bureau enquêtes accidents pour la sécurité de l'aéronautique d'État

## Rapport d'enquête de sécurité

A-2019-01-A

Date de l'évènement	9 janvier 2019
Lieu	Mignovillard (Jura)
Type d'appareil	Mirage 2000D
Organisme	Armée de l'air

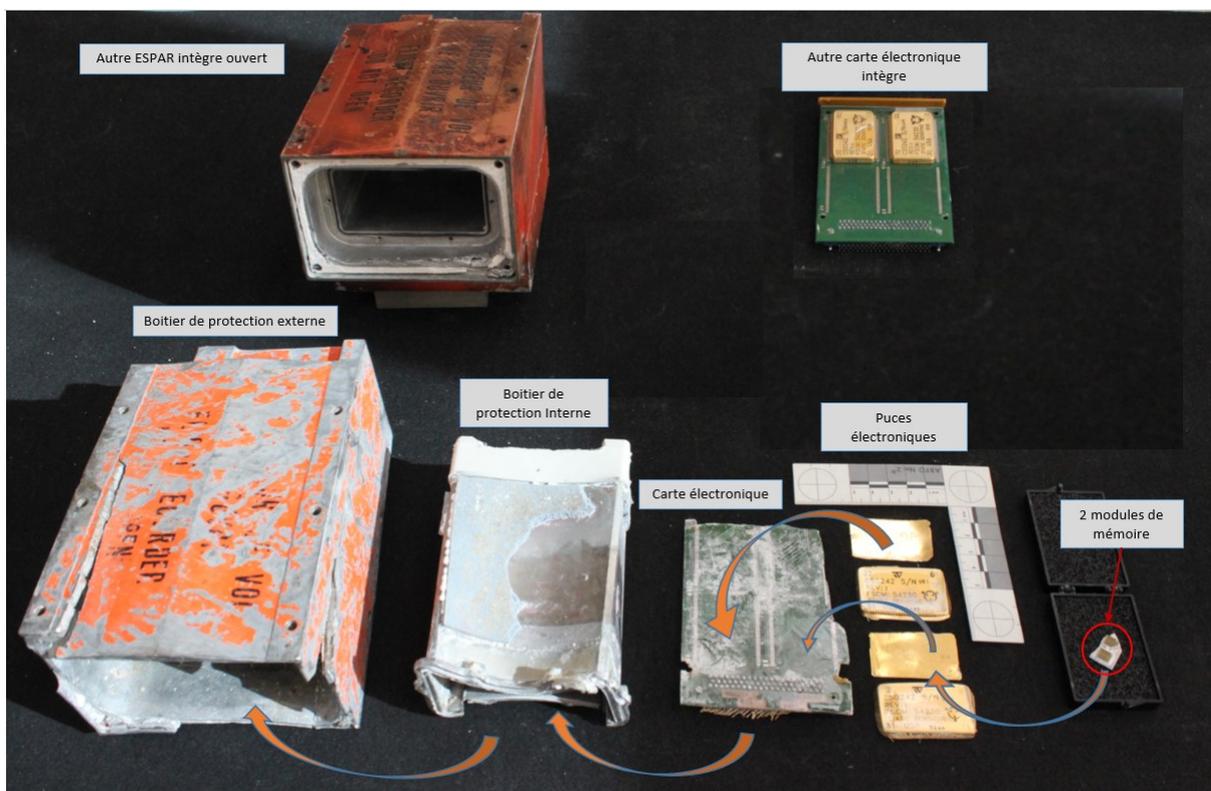
Figure 6 : pièces retrouvées de l'ESPAR et comparaison avec un ESPAR intègre

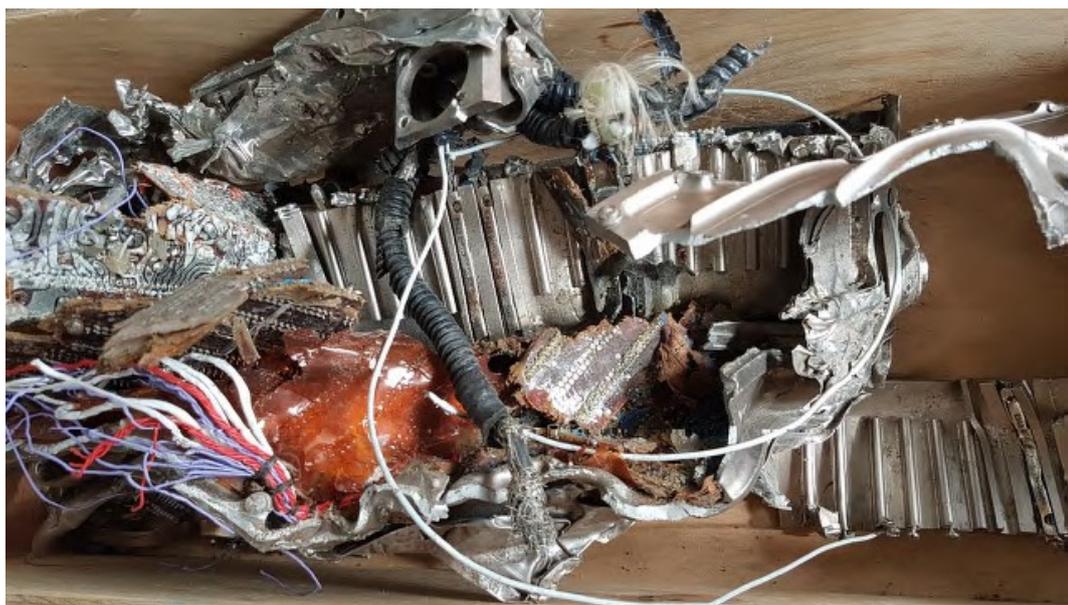
Le calculateur du moteur M53 dispose d'une mémoire statique enregistrant la dernière panne moteur constatée. La coque du calculateur a été retrouvée mais la majeure partie des cartes électroniques est manquante. La carte du calculateur contenant la mémoire flash n'a pas été retrouvée.

Figure 7 : calculateur moteur

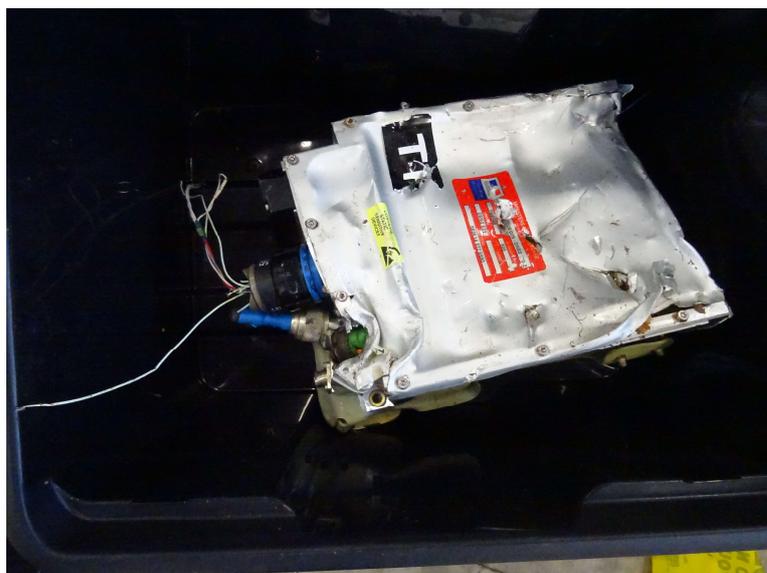
Le GPS a été retrouvé. Il contient une mémoire flash enregistrant la dernière position reçue. Elle doit être alimentée en permanence pour conserver l'information enregistrée. L'expertise a déterminé qu'après l'accident, il n'y avait plus d'alimentation électrique dans le boîtier GPS. La mémoire flash a donc perdu son alimentation suite au crash et n'a pas pu conserver les données enregistrées.

Figure 8 : GPS

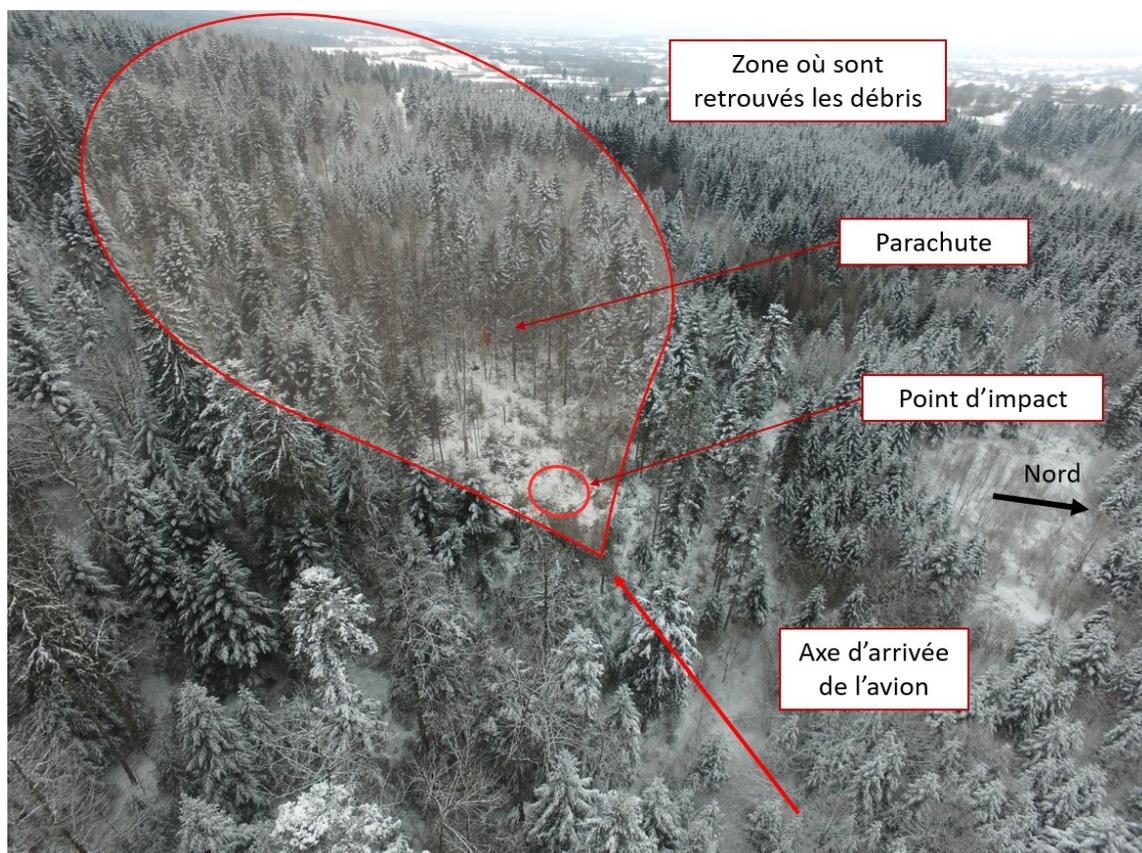
Sur la zone de l'accident, un cratère peu profond est retrouvé au point d'impact ainsi que des arbres coupés net.

Figure 10 : vue de la zone d'impact

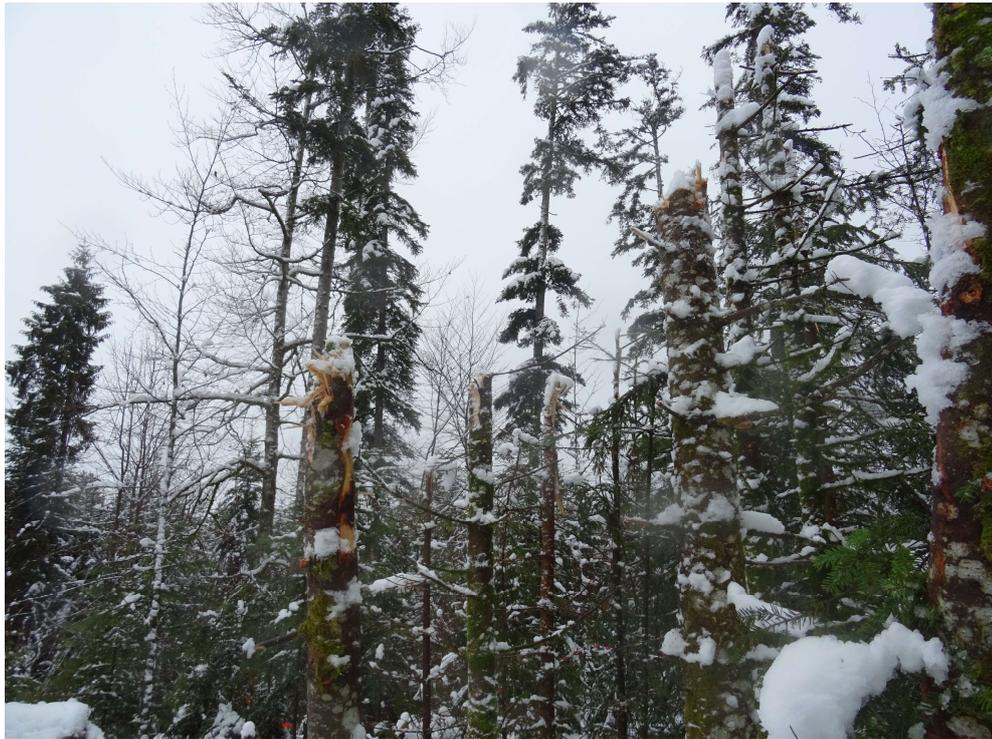
Figure 11 : arbres coupés net dans l'axe d'arrivée

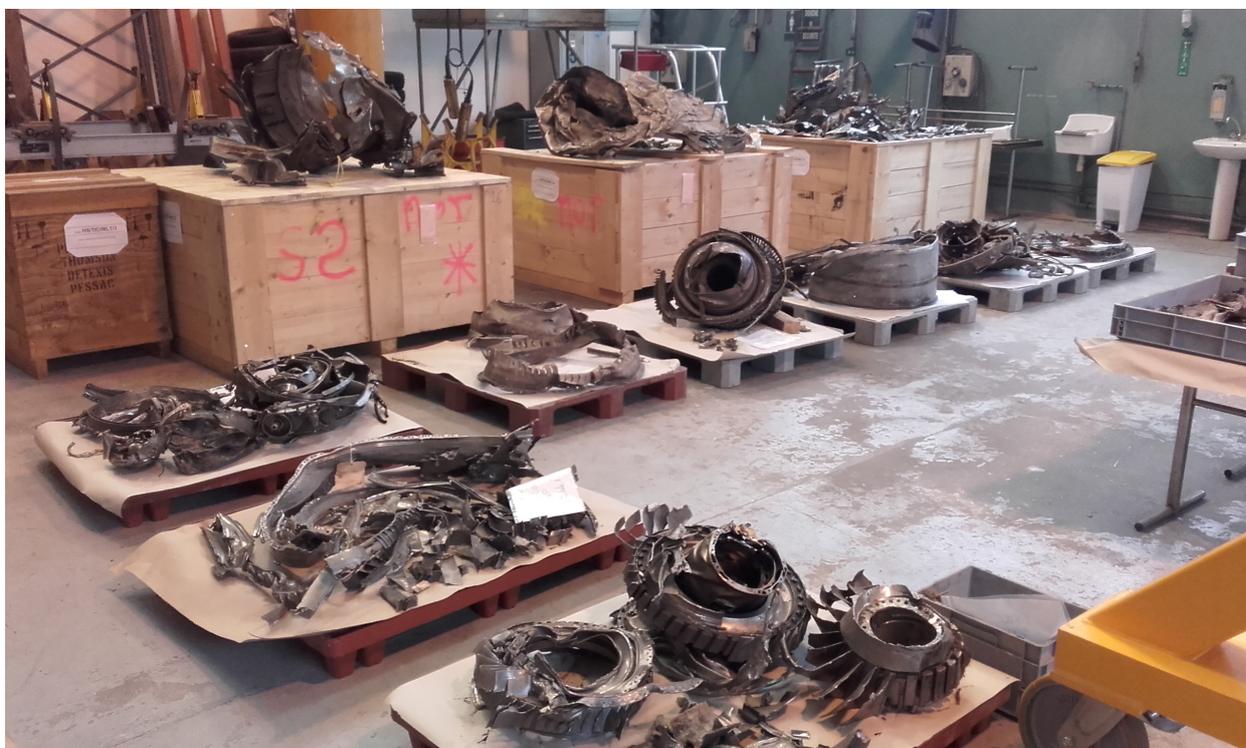
Les différents débris ont été initialement triés par module puis analysés. Aucun élément ne permet de remettre en cause le bon fonctionnement du moteur.

Aucune trace de feu ou de collision volatile n'a été identifiée. Le moteur délivrait une forte puissance, PGS ou proche, comme le suggèrent la position de la manette des gaz (repérée sur le régulateur principal) ainsi que la position fermée des volets de tuyères. Cette position des volets étant obtenue par la pression carburant, le système d'alimentation en carburant était donc en fonctionnement. Les éléments du palier 2 montrent qu'il n'y a pas eu de défaut de lubrification. De plus, il n'y a pas de trace de manque de lubrification sur les organes examinés. L'expertise montre que le moteur a heurté le sol sur son flanc droit (entre 4 et 6 heures vu de l'arrière), avec probablement un léger piquer.

Figure 15 : une partie des débris triés par module

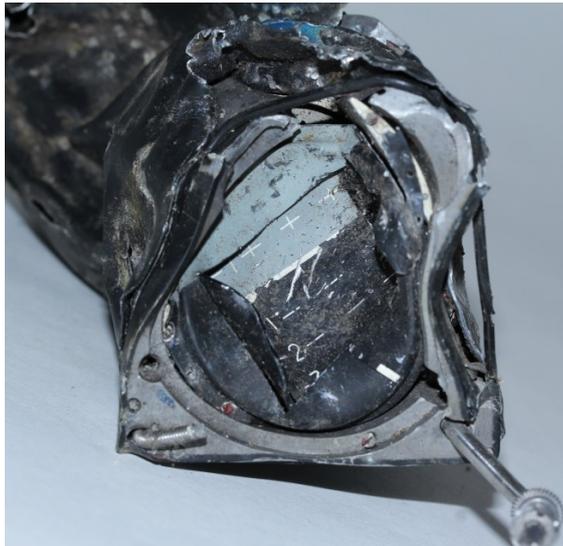
Figure 16 : détail de l'horizon artificiel de secours

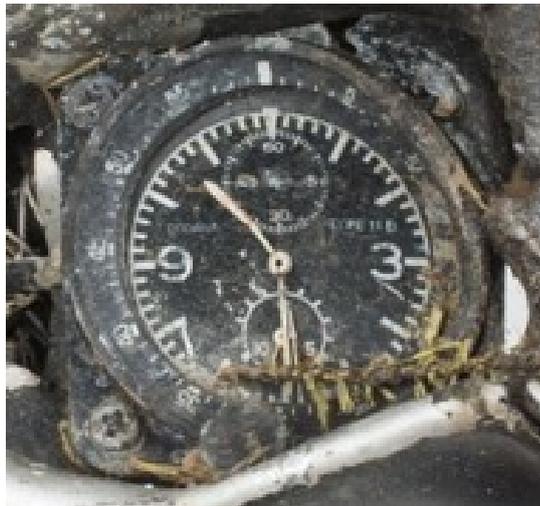
Figure 17 : montre place arrière figée à 10h30

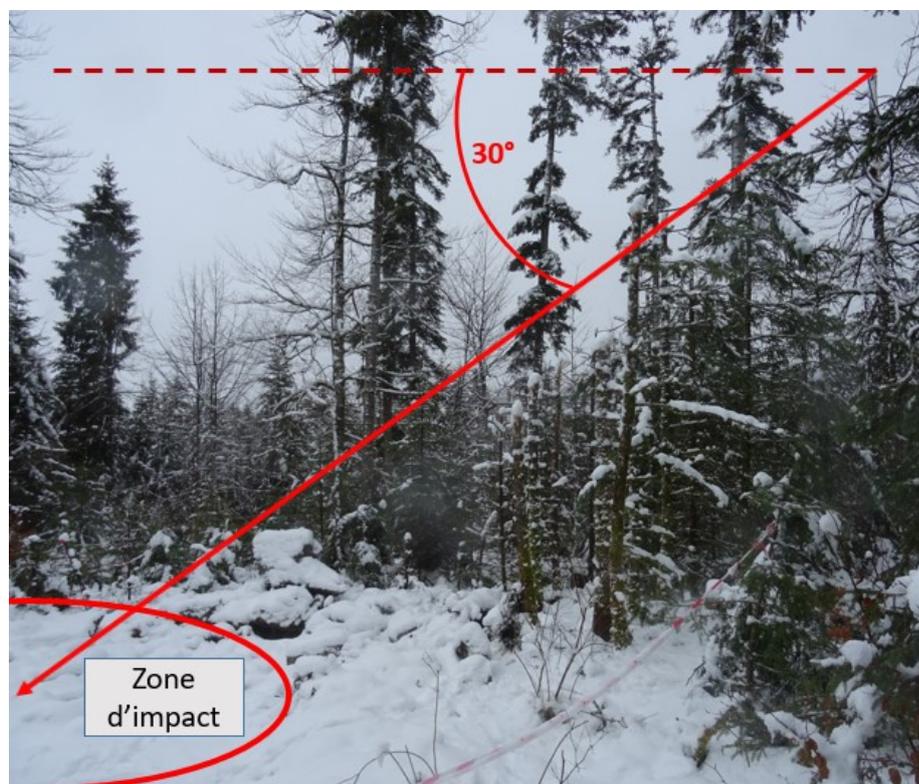
Le Mirage 2000D a coupé net des arbres juste avant l'impact au sol. L'angle entre, d'une part, la trajectoire passant par l'arbre coupé le plus haut et le point d'impact et, d'autre part, l'horizontale est de l'ordre de 30°.

Figure 18 : angle d'arrivée de l'avion

L'avion a heurté le sol avec une pente<sup>21</sup> à piquer de l'ordre de 30°.
