# Bureau enquêtes accidents pour la sécurité de l'aéronautique d'État

## Rapport d'enquête de sécurité

A-2019-01-A

Date de l'évènement	9 janvier 2019
Lieu	Mignovillard (Jura)
Type d'appareil	Mirage 2000D
Organisme	Armée de l'air

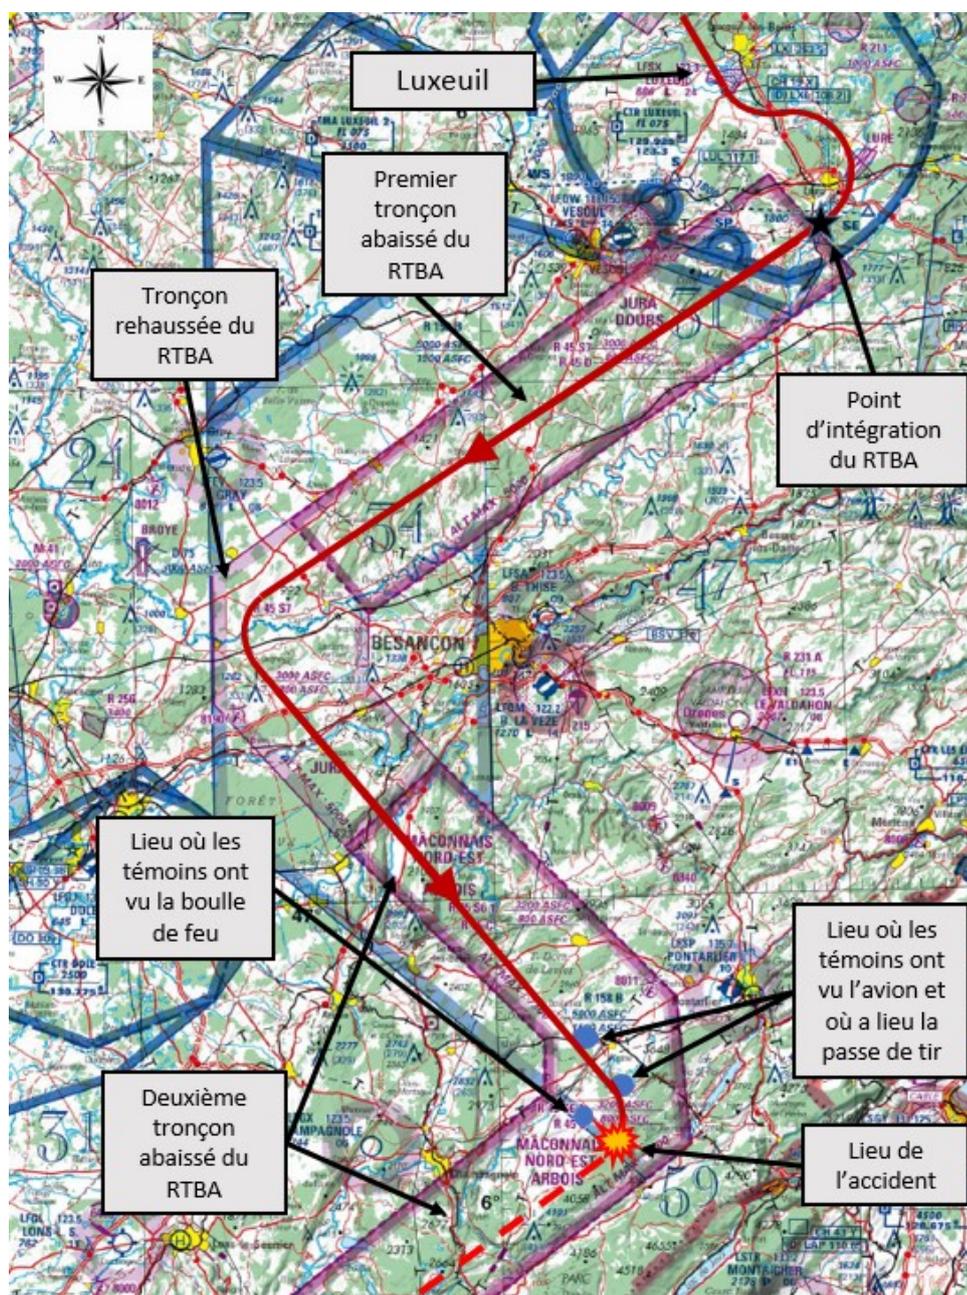
Figure 1 : trajectoire de Coca 27 à partir de son intégration dans le RTBA

Au point prévu pour la simulation de passe de tir, le Mirage 2000D engage un virage à droite, détecté par les radars. Il percute le sol dans la forêt de Mignovillard, à 2 kilomètres au sud-est du village. Au moment de l'accident, deux témoins situés légèrement au nord du point d'impact voient une boule de feu.

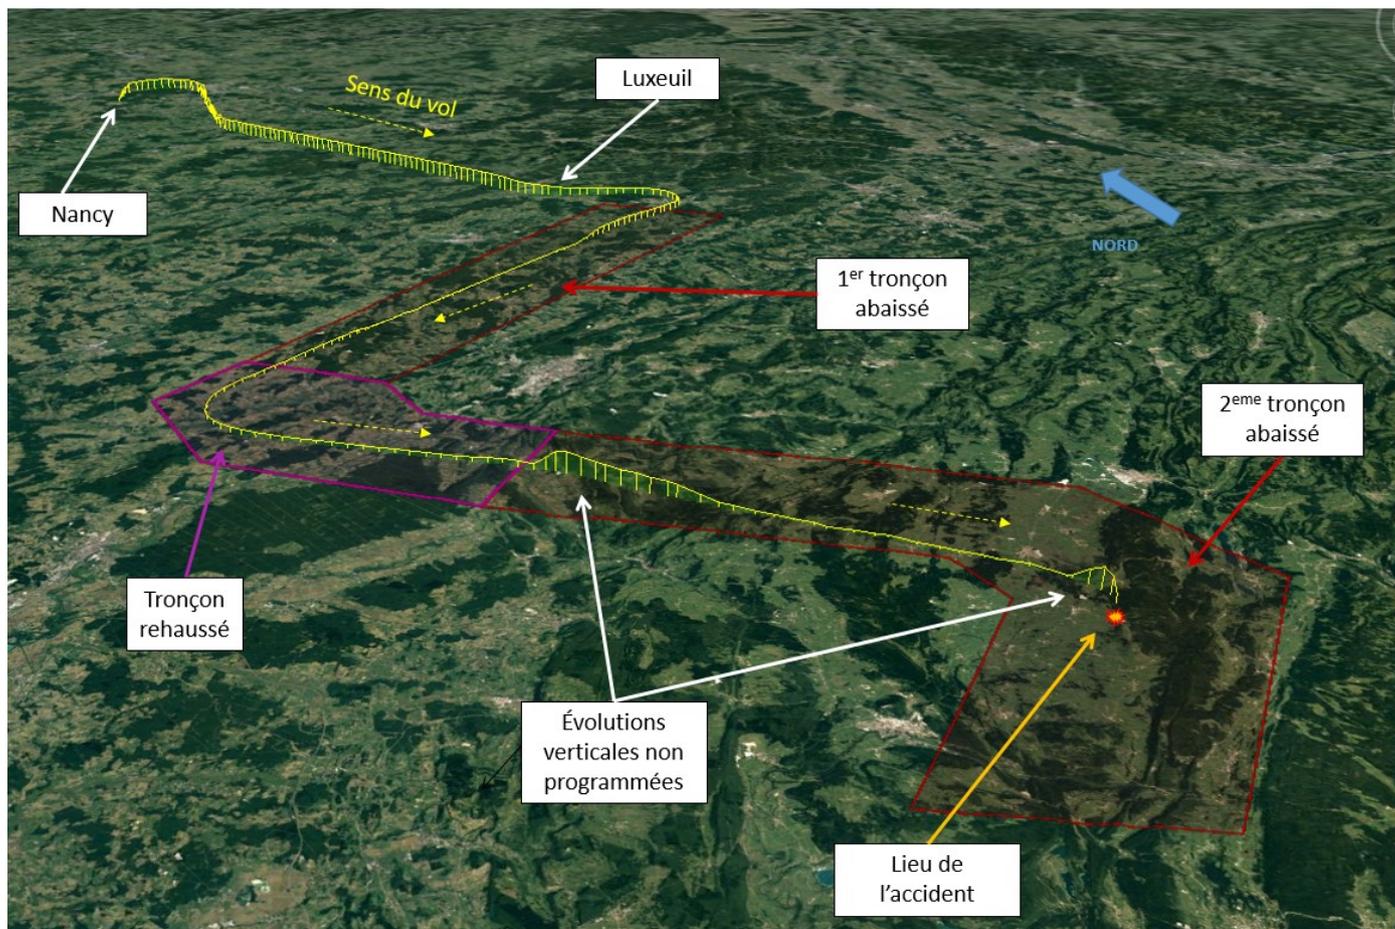
Figure 14 : trajectoire totale de Coca 27

Cette trajectoire est conforme à la préparation de mission jusqu'à la fin du tronçon rehaussé. Ensuite, deux évolutions verticales non programmées sont visibles. La seconde se termine par la collision avec le sol.

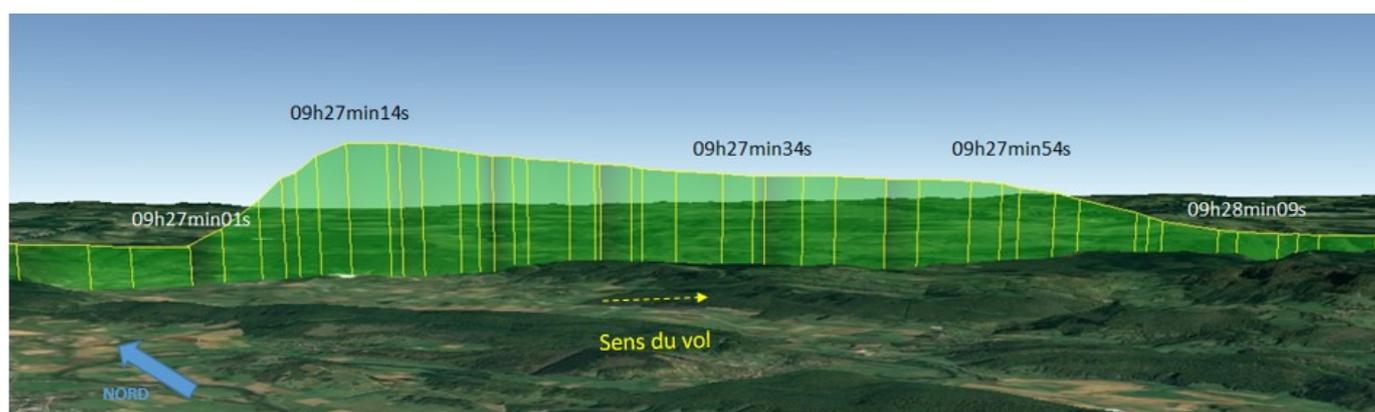
Figure 23 : détail de la trajectoire de la première évolution verticale en UTC

À la sortie du tronçon rehaussé et à l'entrée dans le deuxième tronçon abaissé du RTBA, Coca 27 doit redescendre en très basse altitude. Or, à ce moment, à 10h27mn01s, il effectue une forte prise de hauteur. Cette évolution ressemble à un dégagement. En effet, après un cabrer important, Coca 27 monte à une altitude de 6 600 pieds pour redescendre se stabiliser vers 5 800 pieds, ce qui correspond à l'altitude de sécurité dans ce secteur. Puis il reste approximativement à cette altitude pendant environ 30 secondes, probablement pour traiter ce dégagement. À 10h27mn54s, il redescend en très basse altitude, avec une pente descendante correspondant à une prise de terrain standard.

La première évolution verticale correspond à un dégagement.

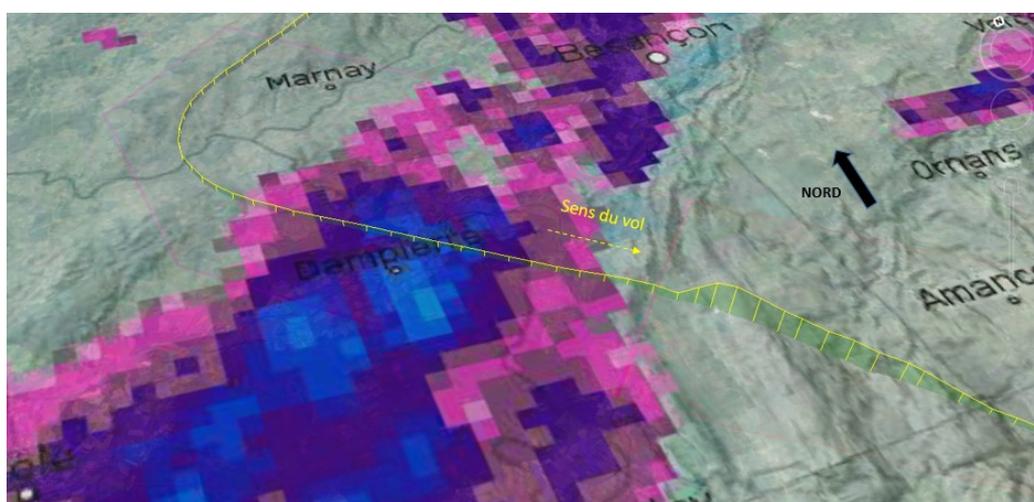
Figure 24 : précipitations au moment du premier décollage

Les images radar indiquent que Coca 27 venait de traverser une zone de précipitations mais qu'au moment du 1<sup>er</sup> décollage, il n'y avait plus de précipitations. Néanmoins, les conditions météorologiques étaient dégradées et très humides pendant tout le vol dans le RTBA. L'hypothèse d'un décollage dû aux conditions météorologiques est donc possible.

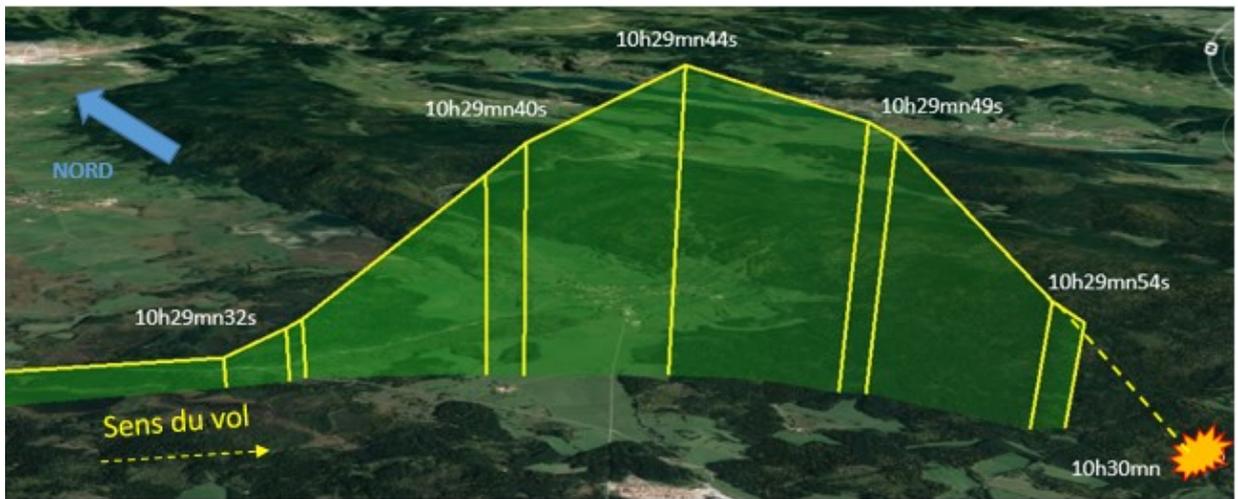
Figure 26 : détail dans le plan vertical de la deuxième évolution verticale

**La deuxième évolution verticale est un dégagement, réalisé en manuel ou en automatique. Après un cabrer initial rectiligne, Coca 27 vire à droite pour rester dans le RTBA. Au cours de cette manœuvre, l'équipage n'a pas stabilisé à l'altitude de sécurité et a poursuivi le piquer jusqu'au sol.**

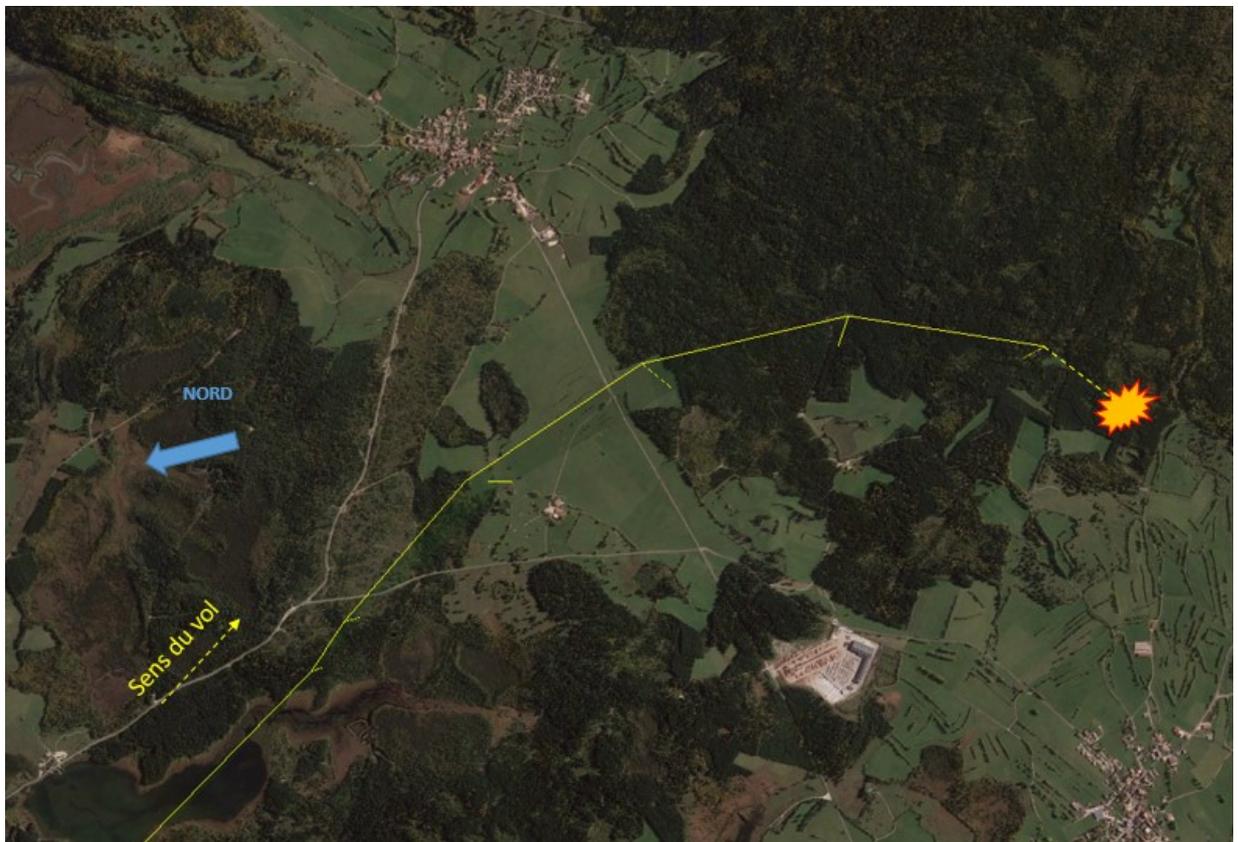
Figure 27 : détail dans le plan horizontal de la deuxième évolution verticale

Pendant les premières secondes de ce dégagement, la trajectoire est rectiligne, ce qui correspond à la remise à plat pendant le cabrer initial. Puis Coca 27 vire à droite, probablement pour éviter de sortir du RTBA, voire de pénétrer dans l'espace aérien Suisse.

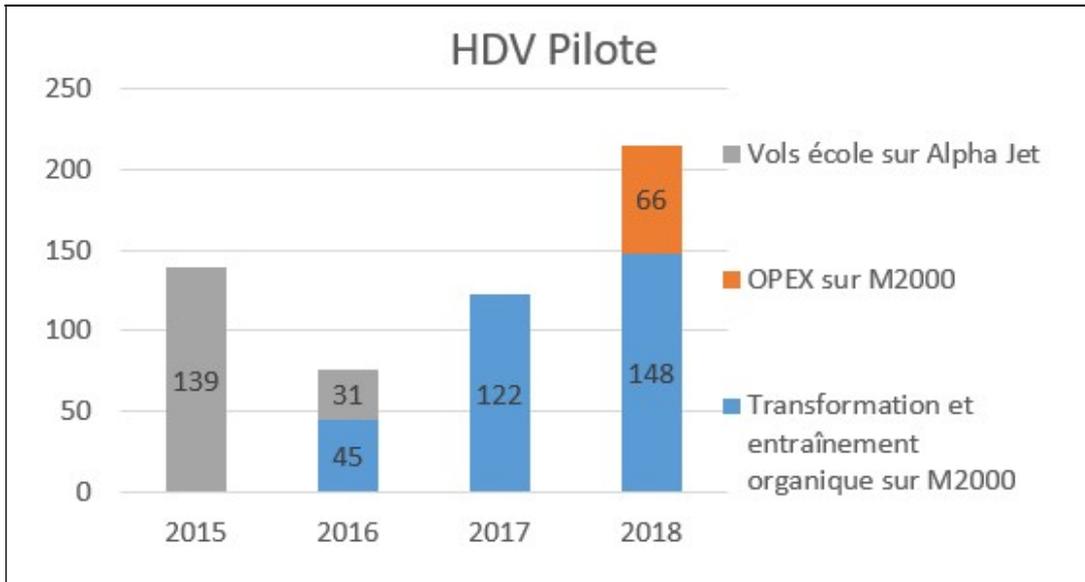
Figure 29 : heures de vol du pilote

Le nombre d'heures de vol réalisé en missions d'entraînement organique par l'équipage est insuffisant et irrégulier pour permettre le maintien des compétences acquises et l'acquisition de nouvelles compétences sur des bases solides.

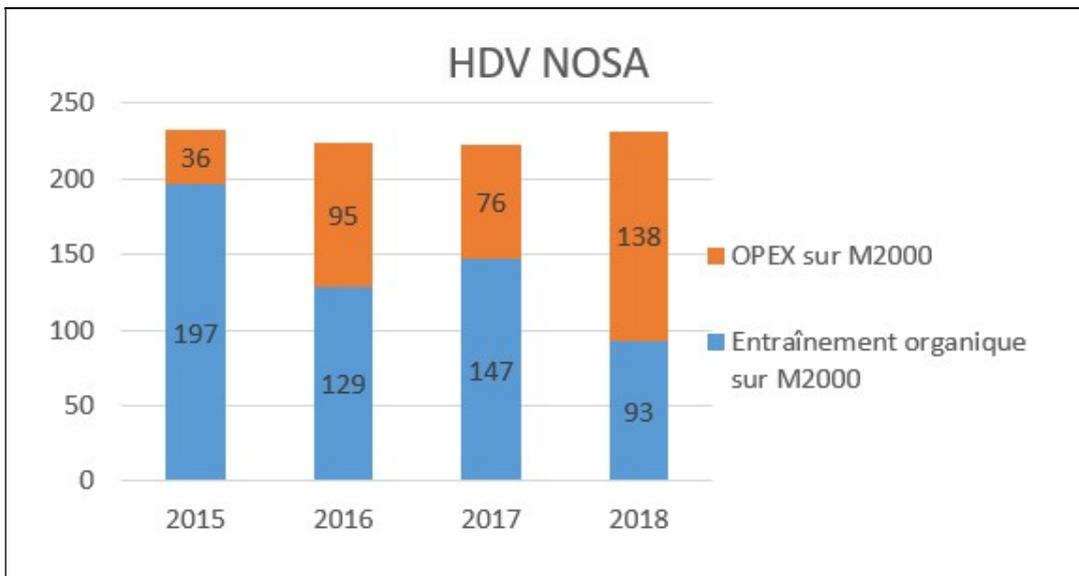
Figure 30 : heures de vol du NOSA

Pour sa part, le NOSA a effectué un nombre d'heures de vol constant aux alentours de 225 par an, mais il a réalisé au moins une OPEX chaque année. Ainsi en 2018, il n'a volé que 93 heures en missions d'entraînement organique. Pour les NOSA, il n'y a pas de seuil fixé, mais le volume d'heures réalisées en 2018 en entraînement organique par celui de Coca 27 est faible.
